# Anspruchsvolle Ankerprüfung über dem Seespiegel

**Die Kehrsitenstrasse gilt neben den Verbindungen mit der Bürgenstock-Standseilbahn und der Schifffahrtsgesellschaft des Vierwaldstättersees als Hauptverbindung von Stansstad nach Kehrsiten. Sie erschliesst das Dorf mit 251 Bewohnern, das vom Vierwaldstättersee und Bürgenstock umrahmt ist.**

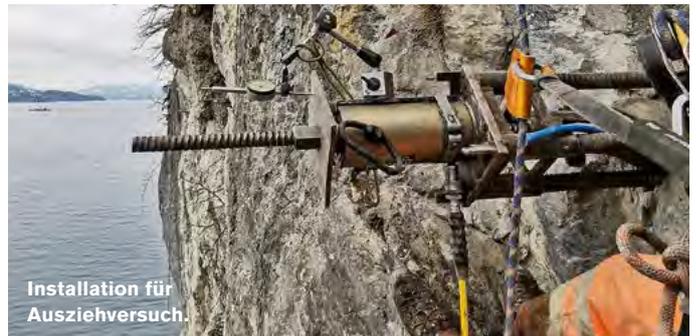
Installation für Ausziehversuch.

Die Fp Ankerprüfung Durrer AG als beauftragte Prüfunternehmung hatte 2021 die Aufgabe, die Felsanker für die Steinschlagauffangnetze zu überprüfen. Für die Messungen wurde versucht, die Anker mit fünf unterschiedlichen Kraftstufen aus dem Felsen zu reissen. Die Anker waren von den Spezialisten der Fp Ankerprüfung Durrer AG auf 30 Tonnen gespannt worden. Viele Messungen fanden am Seil statt, da die örtliche Situation ein Gerüst oder etwas Ähnliches schlicht nicht zulies. An einigen Stellen war der See nicht allzu fern, was das Prüfen noch schwieriger machte. Alle Messgeräte und Werkzeuge mussten irgendwie befestigt werden, da sie sonst ins Wasser hätten fallen können. Der Messtechniker der Prüfunternehmung konnte mit dieser Situation aber gut umgehen. Die Firma ist an solche Gegebenheiten gewöhnt und hat ihre Mitarbeiter diesbezüglich ausgebildet. ||

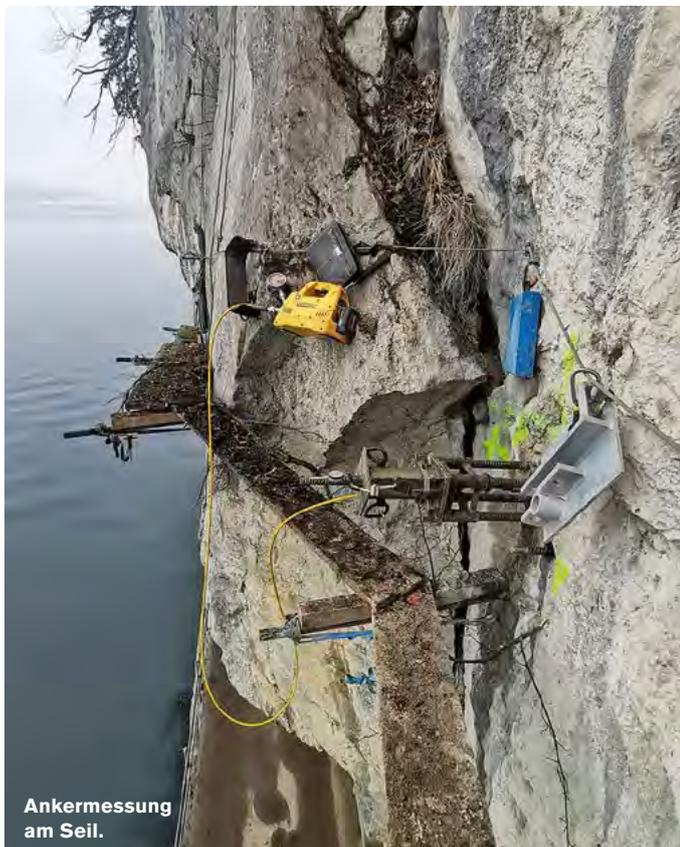
Ankermessung am Seil.
